情况通报

永安抽水蓄能电站工程问题核查工作组

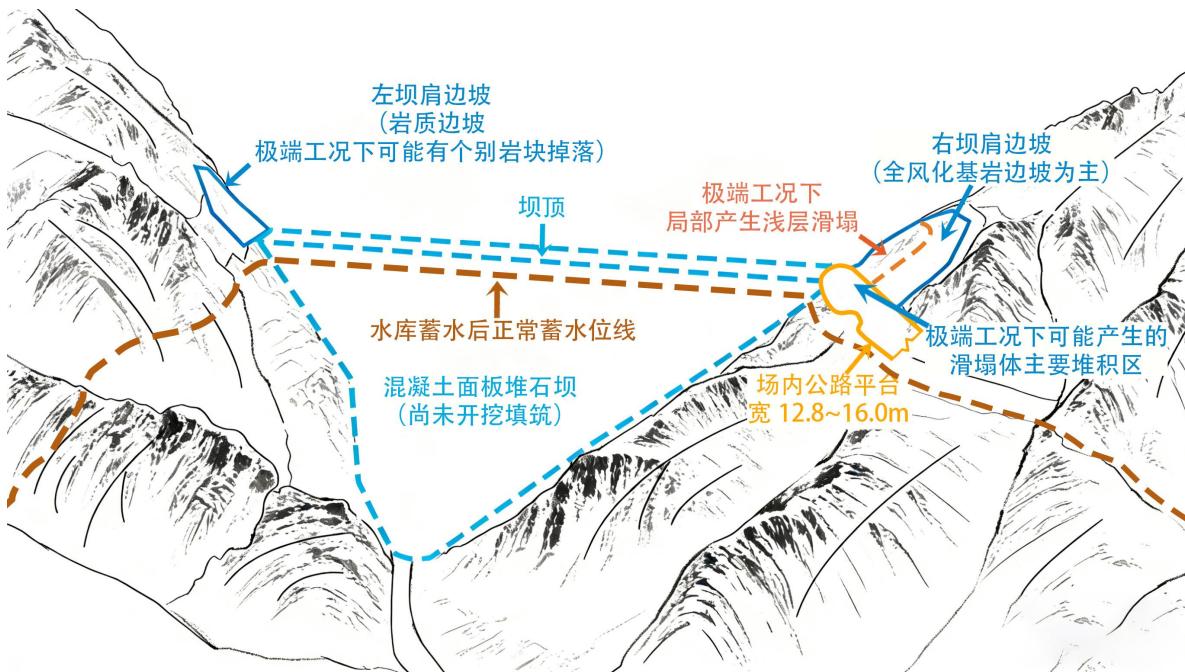
本工程下水库大坝采用混凝土面板堆石坝，尚未开始大坝主体施工。下水库坝肩边坡存在的部分锚筋桩、锚杆钢筋长度不足、焊接不规范、注浆量不足等问题将影响支护效果，可能导致边坡失稳。其中，左岸坝肩为岩质边坡，完整性较好，极端工况下可能有个别岩块掉落；右岸坝肩以全风化基岩边坡为主，稳定性相对较差，极端工况下可能发生约 1000 立方米的塌方，大部分塌方体将堆积在坝肩公路上（边坡与大坝间为场内公路，宽 12.8 米至 16 米，对应边坡垮塌位置可承接约 2000 立方米堆积体），导致场内交通道路受阻等，少量岩土体掉落坝顶或进入下水库，

不会发生危害性涌浪，不会影响大坝（示意图附后）。中国电建正在组织施工单位制定整改方案，对存在的问题进行彻底整改，确保边坡稳定。
